云南省保山市第二人民医院新院区核技术 利用项目（医技楼二楼介入中心介入导管 室 1）竣工环境保护验收监测报告表

建设单位：云南省保山市第二人民医院

编制单位：四川省自然资源实验测试研究中心

2024 年 10 月

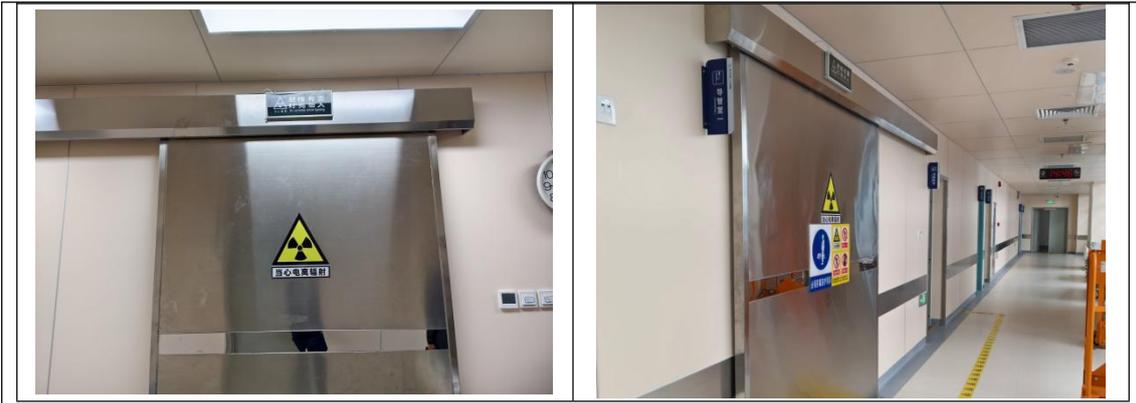
图 3-1 电离辐射警示标志及警示灯、出束指示灯

①机房外醒目位置设立电离辐射警示标志和工作警示灯，设置门灯连锁，防护门设置有防夹装置，闭门装置。在机房入口处设立了“当心电离辐射”警示标志，机房入口安装工作状态警示灯，设置了门灯连锁，见图 3-1。

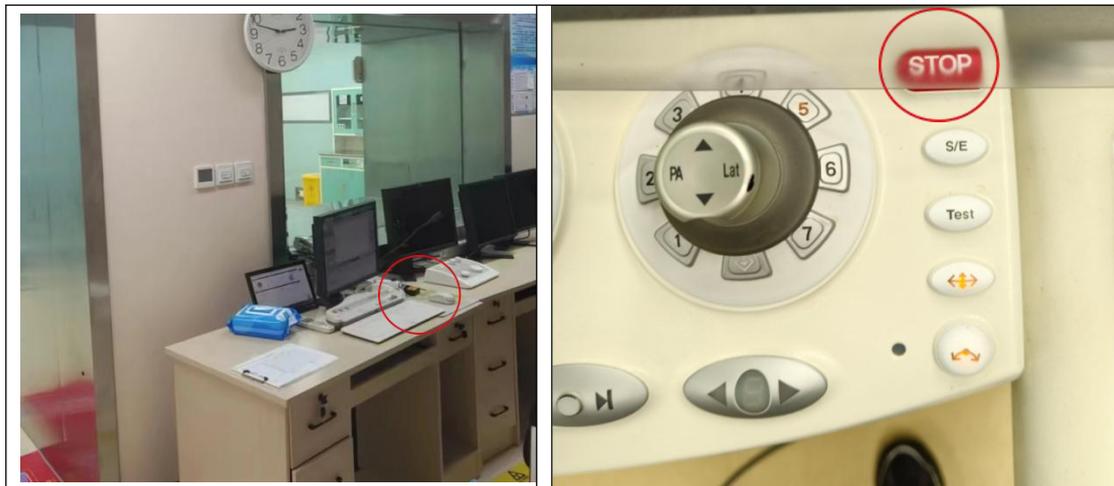
图 3-2 医技楼二楼介入中心介入导管室一紧急止动按钮

医技楼二楼介入中心介入导管室一在诊疗设备上安装了 1 个紧急止动按钮，在控制室安装了 1 个紧急止动按钮，共计 2 个紧急止动按钮，满足环评及使用要求，见图 3-2。

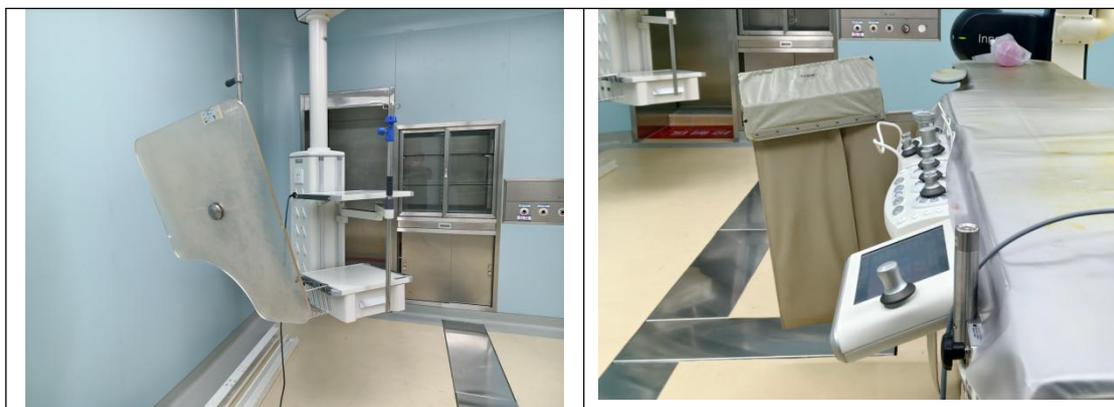
图 3-3 DSA 自身防护设施

DSA 设置有防护屏蔽吊架、防护屏蔽挂帘，见图 3-4。

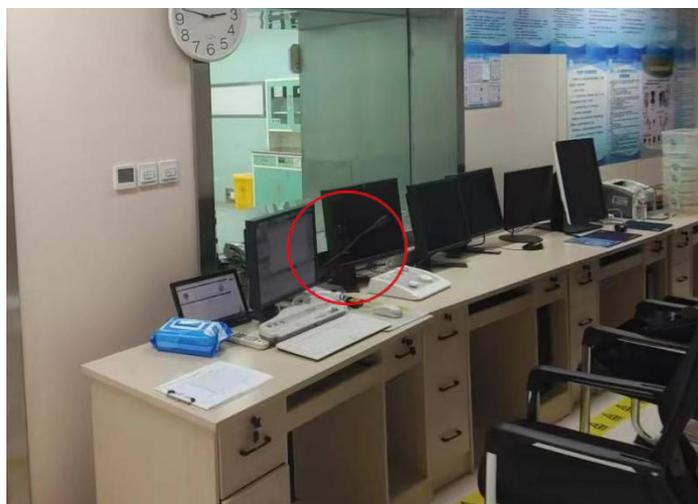
图 3-4 对讲装置

医技楼二楼介入中心介入导管室一设置 1 套对讲装置，用于手术室的对讲，满足环评要求，见图 3-5。

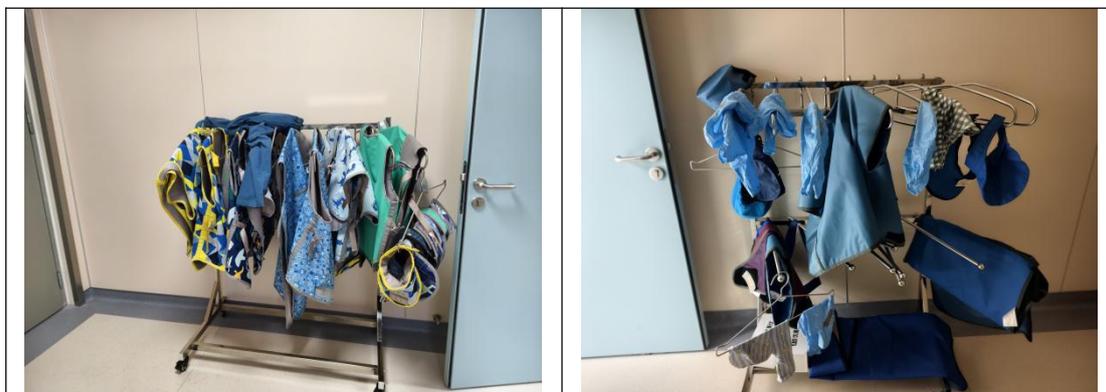
图 3-5 铅防护用品

医技楼二楼介入中心配备铅衣 10 件、铅围脖 10 个、介入防护手套 2 套、铅眼镜 2 副、铅帽 10 件，满足环评和使用要求，见图 3-6。

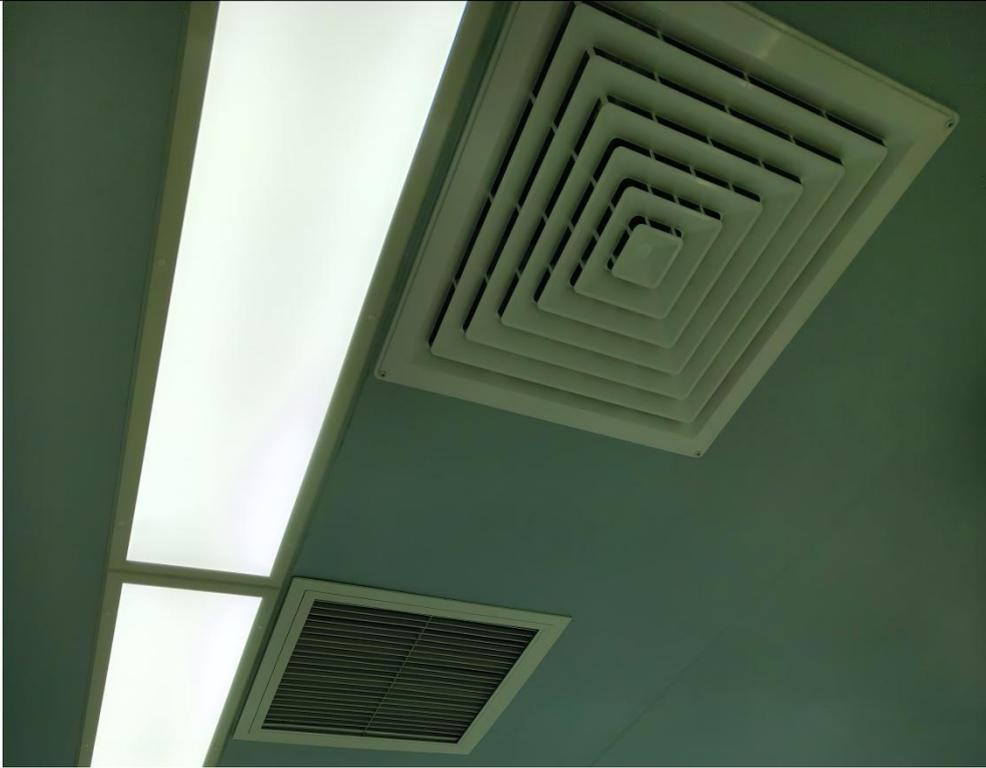
图 3-6 通排风口设置

在介入导管室及控制室均设置有通排风口。

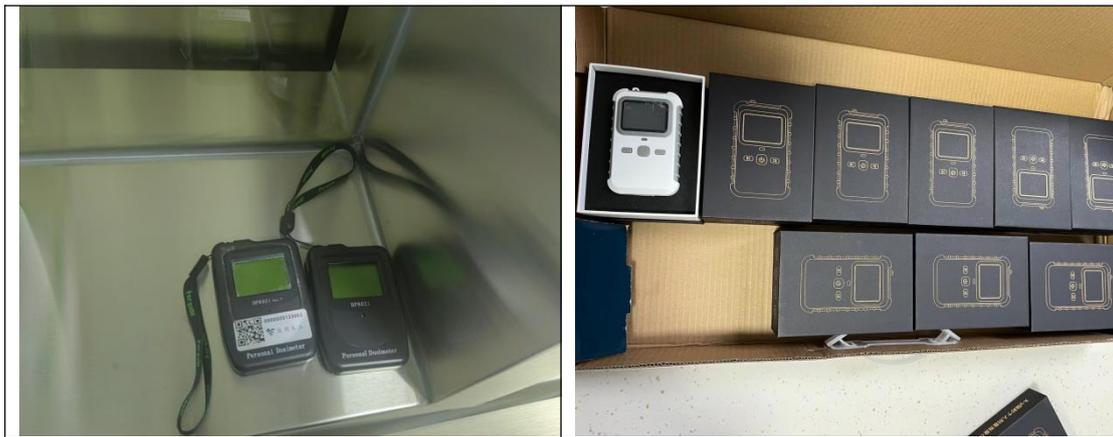
图 3-7 个人剂量报警仪

为防止 DSA 操作人员被误照射，医院为医技楼二楼介入中心介入导管室一配备 2 台个人剂量报警仪，一台便携式辐射监测仪，为每个工作人员佩戴个人剂量计（个人剂量计已分发给医护人员），见图 3-7~图 3-8。

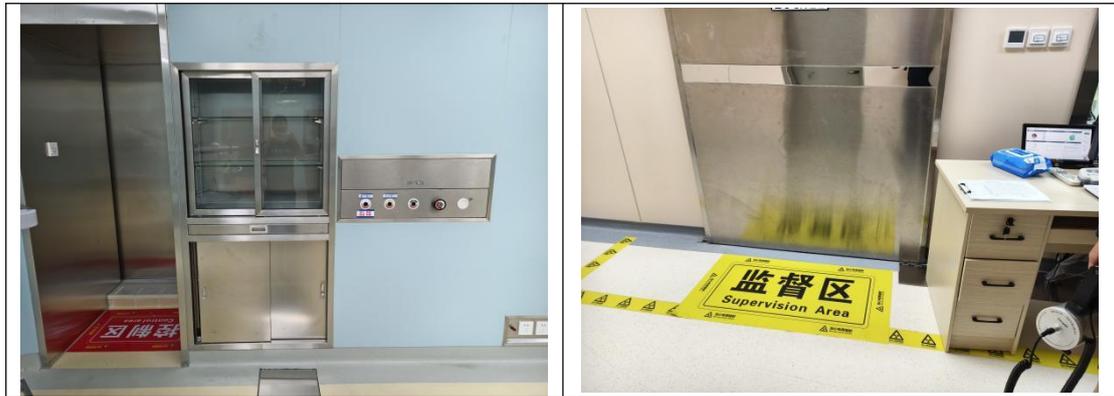
图 3-9 两区划分示意图

将医技楼二楼介入中心介入导管室一划为控制区，将控制室、设备间、病人缓冲间、污物通道划为监督区，满足环评要求，见图 3-9。

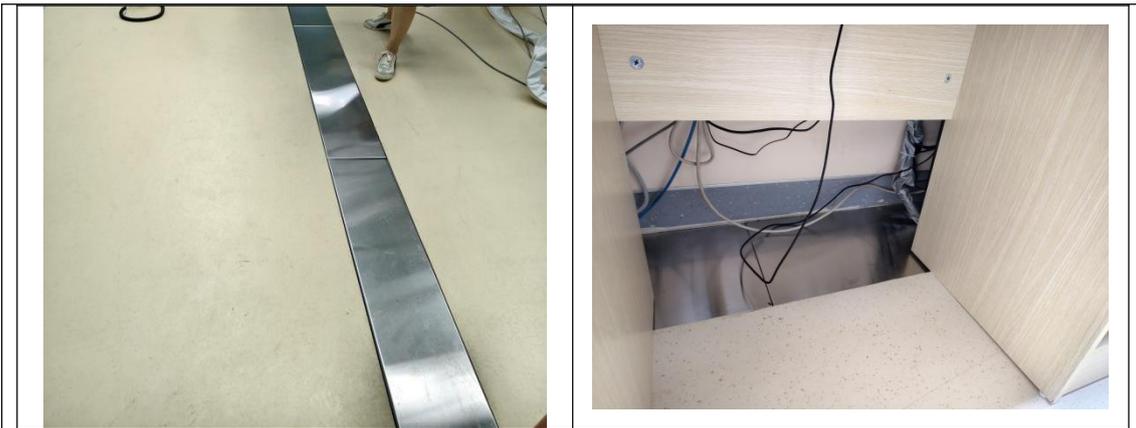
图 3-10 电缆沟现场照片

介入中心介入导管室一控制电缆从东侧斜向 45°穿过屏蔽墙进入设备间，从西侧斜向 45°穿过屏蔽墙进入控制廊，电缆沟宽 25cm、深 10cm，穿墙位置从 DSA 机房 200mm 处至设备间和控制廊 200mm 处电缆沟顶部铺设一层 2mm 厚铅皮，上方再用 5mm 厚钢板做盖板。

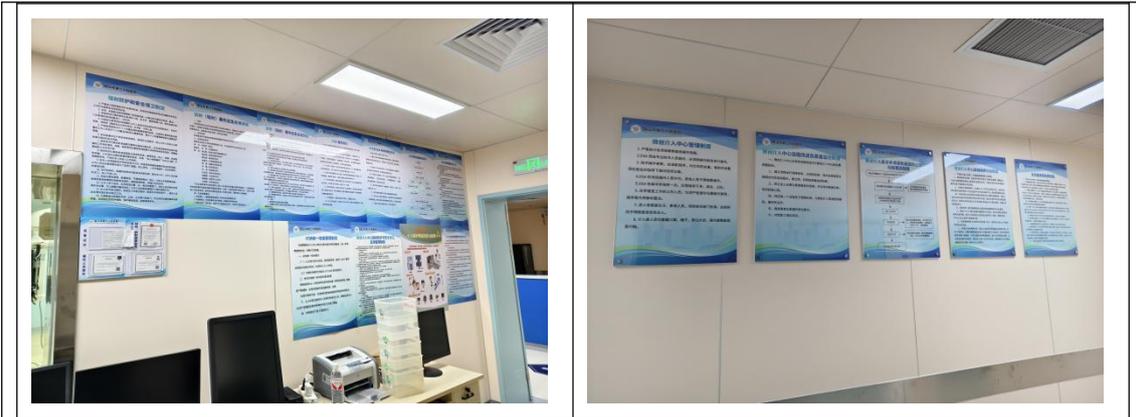
图 3-12 规章制度上墙

目前医院已具备和制定的管理制度如下：《辐射防护和安全保卫制度》《辐射设备检修维护制度》《辐射工作人员培训管理制度》《辐射工作场所监测方案》《辐射工作场所监测制度》《辐射工作人员个人剂量管理》《辐射工作人员健康管理制度》等，并且相关制度已上墙。医院对辐射工作人员建立了个人剂量档案，对工作场所不定期开展自主监测。医院现有规章制度满足《云南省核技术利用辐射安全和防护监督检查技术程序（2021 年版）》及环评的相关要求。医院对辐射工作人员建立了个人剂档案，对工作场所不定期开展自主监测。
